## **Actualización: Aviso de Seguridad de Campo**

**Achieva 1.5T, Achieva 1.5T Conversion, Achieva XR, Ingenia 1.5T CX, Intera 1.5T, Intera Achieva IT Nova, Intera Achieva Nova, Intera Achieva Nova-Dual, Intera 1.5T Explorer/Nova Dual, Intera 1.5T Master/Nova, Intera 1.5T Omni/Stellar, Intera 1.5T Power/Pulsar, Intera Achieva 1.5T Pulsar, SmartPath to dStream for 1.5T**

La falla de los componentes de la bobina de gradiente puede actuar como una fuente de calor con el potencial de producir humo o fuego.

## **Aviso de seguridad de campo**

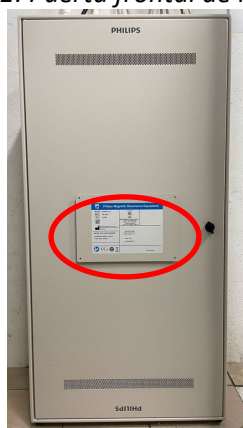
Figura 1: Puerta frontal de la GMDU

- 3.1. Entre a la Sala Técnica
- 3.2. Ubique la Unidad General de Distribución de Red (gMDU)
- 3.3. La etiqueta del sistema se encuentra en la puerta frontal de la gMDU (consulte la figura 1)
- 3.4. Localice el número de serie en la etiqueta de identificación del sistema (consulte la figura 2).

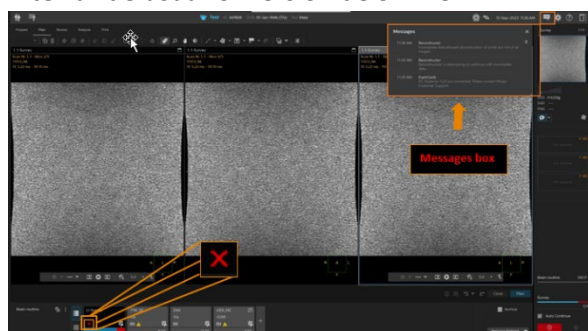
Figura 5. Ejemplo de interfaz de usuario: versión de SW R11.

- 4.3. Cuando se produce la cancelación de un escaneo, se muestra el símbolo y se presentan los mensajes correspondientes en el cuadro de mensaje (consulte los ejemplos de la figura 5 y la figura 6)
- 4.3.1. Compruebe el estado de los mensajes de error en la pantalla de la interfaz de usuario (UI). Haga clic para expandir el cuadro de mensaje en caso de que los mensajes anteriores estén ocultos, consulte el cuadro naranja en la figura 5 y la figura 6 a continuación. Si es posible, corrija el problema relevante para el error que se mostró y continúe escaneando, por ejemplo:
  - "La puerta de RF debe estar cerrada mientras se realiza el escaneo. Escaneo cancelado".
  - "El soporte del paciente se mueve mientras se escanea, el escaneo se detiene".
  - "Fallo de bobina A (o B), ¿la bobina está desconectada?".

- 4.3.2. Si, después de que se cancele un escaneo, se produce una de las siguientes condiciones cinco veces seguidas, detenga el escaneo inmediatamente y comuníquese con el servicio de atención al cliente de Philips para describir el problema:
  - Si no hay ningún mensaje de error en el cuadro de mensaje
  - Si el significado del mensaje de error no se entiende

- 4.3.3. Si el mensaje de error "Gradient amplifier Rack Fault" (Fallo en el estante del amplificador de gradiente) se presenta dos veces seguidas, o si el mensaje de error "Gradient amplifier Rack Fault" va precedido o seguido de una cancelación de escaneo sin ningún mensaje, detenga el escaneo inmediatamente y comuníquese con el servicio técnico de Philips para describir el problema.

- 4.3.4. Si se encuentra con alguna de estas condiciones descritas en el apartado 4.3.2 o 4.3.3, no intente realizar ningún escaneo adicional, incluido, entre otros, el no intentar ningún escaneo fantasma hasta que un representante del servicio técnico de Philips haya comprobado y liberado su sistema.

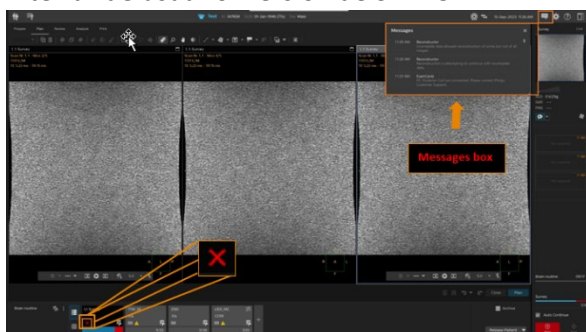
Figura 5. Ejemplo de interfaz de usuario: versión de SW R11.

- 4.3. Cuando se produce la cancelación de un escaneo, se muestra el símbolo y se presentan los mensajes correspondientes en el cuadro de mensaje (consulte los ejemplos de la figura 5 y la figura 6)
  - 4.3.1. Compruebe el estado de los mensajes de error en la pantalla de la interfaz de usuario (UI). Haga clic para expandir el cuadro de mensaje en caso de que los mensajes anteriores estén ocultos, consulte el cuadro naranja en la figura 5 y la figura 6 a continuación. Si es posible, corrija el problema relevante para el error que se mostró y continúe escaneando, por ejemplo:
    - "La puerta de RF debe estar cerrada mientras se realiza el escaneo. Escaneo cancelado".
    - "El soporte del paciente se mueve mientras se escanea, el escaneo se detiene".
    - "Fallo de bobina A (o B), ¿la bobina está desconectada?".

- 4.3.2. Si se produce una de las siguientes condiciones cinco veces seguidas, detenga el escaneo inmediatamente y comuníquese con el servicio de atención al cliente de Philips para describir el problema:
  - Si no hay ningún mensaje de error en el cuadro de mensaje
  - Si el significado del mensaje de error no se entiende
- 4.3.3. Si el mensaje de error "Gradient amplifier Rack Fault" (Fallo en el estante del amplificador de gradiente) se presenta dos veces, o si el mensaje de error "Gradient amplifier Rack Fault" va precedido o seguido de una cancelación de escaneo sin ningún

mensaje, detenga el escaneo inmediatamente y comuníquese con el servicio técnico de Philips para describir el problema.

- 4.3.4. Si se encuentra con alguna de estas condiciones descritas en el apartado 4.3.2 o 4.3.3, no intente realizar ningún escaneo adicional, incluido, entre otros, el no intentar ningún escaneo fantasma hasta que un representante del servicio técnico de Philips haya comprobado y liberado su sistema.
