Aviso de Seguridad de Campo URGENTE

Philips Azurion y Allura con SAI monofásico
Posible pérdida de la funcionalidad del sistema

Referencia: 2024-IGT-BST-009: Azurion y Allura de Philips con SAI monofásico
Posible pérdida de la funcionalidad del sistema

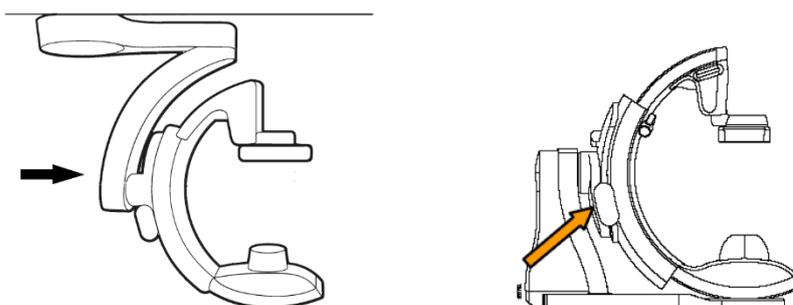
Figura 1: Ubicación de la etiqueta de identificación del sistema

El número y el nombre del producto se encuentran en la etiqueta de identificación del sistema (Figura 1).
