## **Aviso de Seguridad de Campo URGENTE**

### ***Sistema Azurion 7M20 Riesgo potencial de retraso de la terapia o colisión***

**Referencia:** Riesgo potencial de retraso de la terapia o colisión en Philips Azurion modelo 7 M20, número de referencia Philips C&R 2024-IGT-BST-016

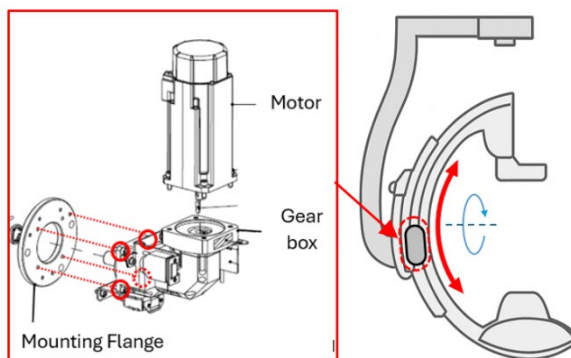
Philips detectó que los pernos que conectan los engranajes al reborde de montaje del motor de rodado del arco en C móvil podrían no haberse ajustado adecuadamente. El motor de rodado del arco en C móvil está ubicado del lado del arco en C móvil y maneja el movimiento de “rodado” del arco en C (Figura 1).

*Figura 1: Ubicación del motor del arco en C en el arco en C. La flecha roja indica el movimiento de “rodado” del arco en C. La flecha azul indica el movimiento de “hélice” del arco en C.*

Con el tiempo, si los pernos no se ajustan adecuadamente, se pueden aflojar y causar leves movimientos de cambio de los engranajes en relación con el reborde de montaje. Estos movimientos pueden causar un ruido (inesperado) durante el movimiento de rodado del arco en C. El software de posicionamiento del arco en C puede detectar la desalineación entre los engranajes y el reborde de montaje, en cuyo caso, el usuario verá el mensaje “El movimiento motorizado no está disponible” y se desactivarán los movimientos motorizados de rodado y hélice del arco en C. El movimiento longitudinal motorizado del soporte, la rotación del soporte y los movimientos del detector seguirán estando disponibles. Un reinicio en caliente o en frío puede resolver temporalmente el problema.

Philips reemplazará el motor de rodado del arco en C en todos los sistemas afectados de forma gratuita. Su representante local de Philips se comunicará con usted para programar la visita de un ingeniero de servicio de campo para realizar esta actividad. Philips espera que la solución se lance en julio de 2025.

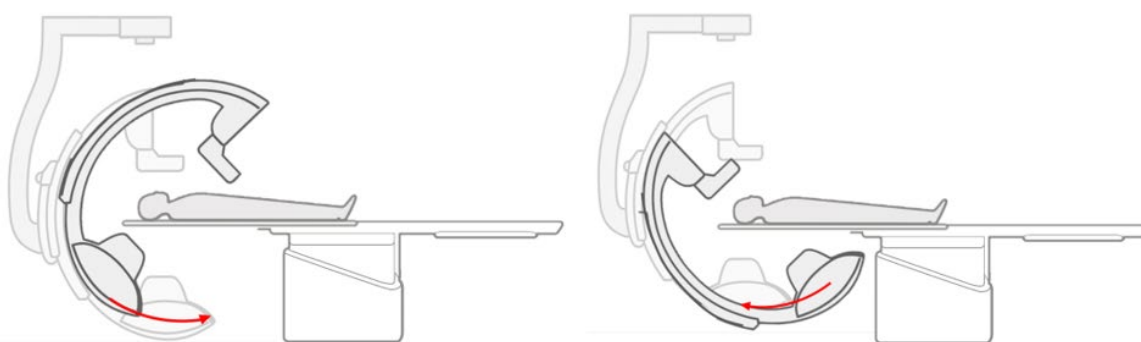
Si los pernos se aflojan, con el transcurso del tiempo el movimiento de rotación reiterado puede provocar fatiga y, finalmente, la rotura de los pernos. En este caso, el arco en C puede girar libremente hasta que el tubo alcance su posición más baja, como se muestra en la Figura 2. El rodado motorizado y el movimiento de la hélice del arco en C no estarán disponibles.

*Figura 2: Debido a la gravedad, el arco en C rodará hasta la posición en la que el tubo alcance el punto más bajo.*

El movimiento libre del arco en C hasta que el tubo alcance su posición más baja puede causar una colisión del arco en C con (la extremidad inferior de) el personal del hospital cuando se encuentra en la trayectoria del movimiento del arco en C. Las posibles consecuencias para la salud comprenden desde lesiones físicas insignificantes hasta lesiones físicas críticas que ponen en peligro la vida, incluidas contusiones graves, laceraciones importantes/complejas que requieren consulta especializada o fracturas que requieren cirugía.
