## Actualización: Aviso de seguridad de campo

### Multiva 1.5T

## **Aviso URGENTE de Seguridad de Campo**

### **Multiva 1.5T**

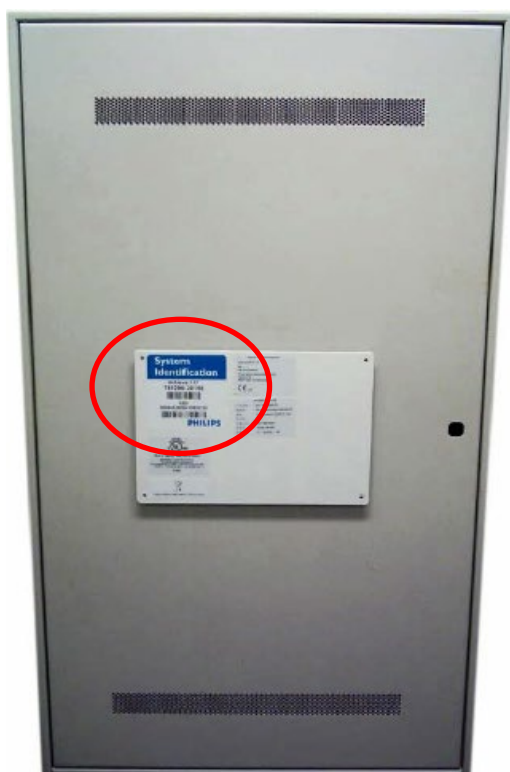
*Figura 1: puerta frontal de la gMDU*

- 3.1. Entre en la sala técnica
- 3.2. Ubique la unidad de distribución de red general (gMDU) y el gabinete de refrigeración líquida (LCC)
- 3.3. La etiqueta del sistema se encuentra en la puerta frontal de la gMDU (ver Figura 1) o del LCC (ver Figura 2)
- 3.4. Localice el número de serie en la etiqueta de identificación del sistema (consulte la Figura 3)

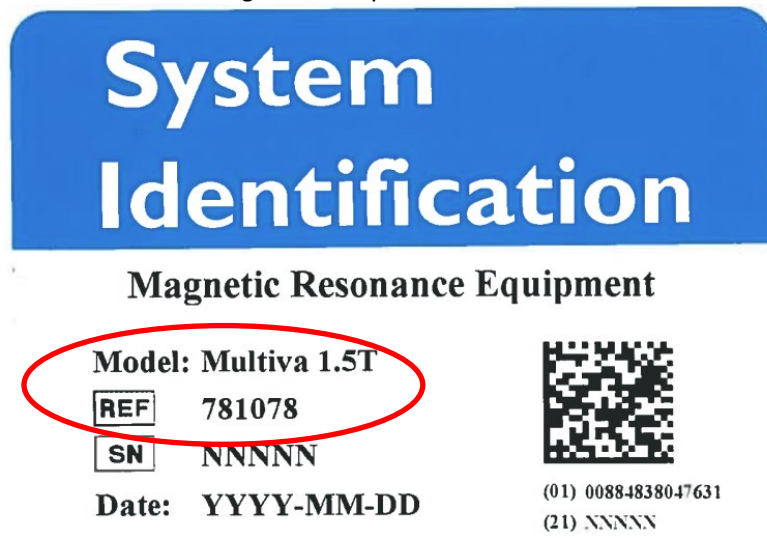
*Figura 3: etiqueta del sistema*

Los sistemas de RM Multiva 1.5T afectados, el número de producto (REF) y el nombre (modelo) se enumeran en la siguiente tabla. La Figura 3 ilustra la ubicación del número de producto (REF) y el nombre (modelo) en la etiqueta del sistema.

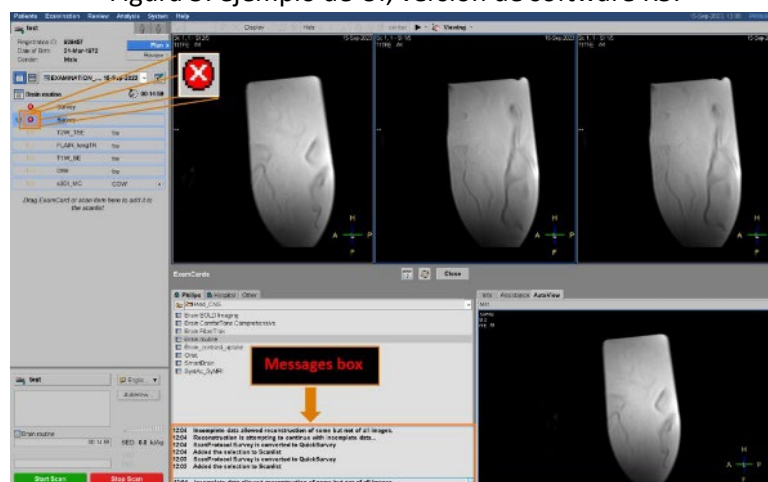
Figura 5: ejemplo de UI, versión de software R5.

- 4.3. Cuando se producen anulaciones de escaneo, se muestra el símbolo y aparecen los mensajes correspondientes en el cuadro de mensaje (consulte el ejemplo de la Figura 5)
- 4.3.1. Compruebe el estado de los mensajes de error en la pantalla de la UI. Haga clic para expandir el cuadro de mensaje en caso de que los mensajes anteriores estén ocultos, consulte el cuadro naranja en la Figura 5 a continuación. Si es posible, corrija el problema relevante para el error mostrado y continúe el escaneo, por ejemplo:
  - “La puerta de RF debe estar cerrada mientras se realiza el escaneo. Escaneo anulado”.
  - “El soporte del paciente se mueve mientras se escanea. Escaneo detenido”.
  - “La bobina A (o B) falla, ¿bobina desconectada?”.

- 4.3.2. Si, después de una anulación de escaneo, se produce una de las siguientes condiciones cinco veces seguidas, deténgalo de inmediato y póngase en contacto con el servicio técnico de Philips para describir el problema:
  - Si no hay ningún mensaje de error en el cuadro de mensaje.
  - Si el significado del mensaje de error no está claro.

- 4.3.3. Si se recibe el mensaje de error “Fallo de bastidor del amplificador de gradiente” dos veces seguidas, o si va precedido o seguido de un escaneo anulado sin ningún mensaje, detenga el escaneo de inmediato y comuníquese con el servicio técnico de Philips para describir el problema.

- 4.3.4. Si se encuentra con alguna de las condiciones descritas en 4.3.2 o 4.3.3, no intente realizar ningún escaneo adicional, incluso el no intentar ningún escaneo en maniquís hasta que un representante del servicio técnico de Philips haya comprobado y liberado su sistema.

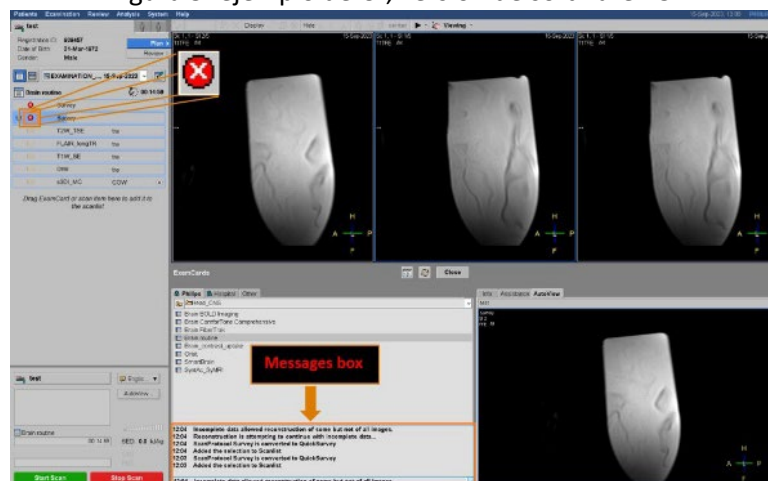
Figura 5: ejemplo de UI, versión de software R5.

- 4.3. Cuando se producen anulaciones de escaneo, se muestra el símbolo y aparecen los mensajes correspondientes en el cuadro de mensaje (consulte el ejemplo de la Figura 5)
- 4.3.1. Compruebe el estado de los mensajes de error en la pantalla de la UI. Haga clic para expandir el cuadro de mensaje en caso de que los mensajes anteriores estén ocultos, consulte el cuadro naranja en la Figura 5 a continuación. Si es posible, corrija el problema relevante para el error mostrado y continúe el escaneo, por ejemplo:
  - “La puerta de RF debe estar cerrada mientras se realiza el escaneo. Escaneo anulado”.
  - “El soporte del paciente se mueve mientras se escanea. Escaneo detenido”.
  - “La bobina A (o B) falla, ¿bobina desconectada?”.

- 4.3.2. Si, después de una anulación de escaneo, se produce una de las siguientes condiciones cinco veces seguidas, deténgalo de inmediato y póngase en contacto con el servicio técnico de Philips para describir el problema:
  - Si no hay ningún mensaje de error en el cuadro de mensaje.
  - Si el significado del mensaje de error no está claro.

- 4.3.3. Si se recibe el mensaje de error “Fallo de bastidor del amplificador de gradiente” dos veces seguidas, o si va precedido o seguido de un escaneo anulado sin ningún mensaje, detenga el escaneo de inmediato y comuníquese con el servicio técnico de Philips para describir el problema.

- 4.3.4. Si se encuentra con alguna de las condiciones descritas en 4.3.2 o 4.3.3, no intente realizar ningún escaneo adicional, incluso el no intentar ningún escaneo en maniquís hasta que un representante del servicio técnico de Philips haya comprobado y liberado su sistema.
