Aviso de Seguridad de Campo URGENTE

Sistema Philips Allura R8.2.x

Problema de software que puede resultar en la pérdida de la funcionalidad de imágenes (rayos X)

Asunto: Problema de software que puede resultar en la pérdida de la funcionalidad de imágenes (rayos X) con los Sistemas Philips Allura R8.2.x, número de referencia de Philips C&R 2025-IGT-BST-002.

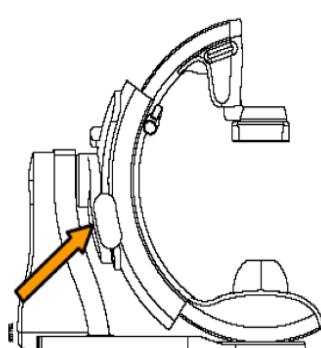
Figura 1: Etiqueta de identificación del sistema

El nombre del producto del sistema y el número de modelo se pueden encontrar en la etiqueta de identificación del sistema ubicada en el soporte (Figura 1). La versión de software de los sistemas Philips Allura se puede identificar durante el inicio del sistema (Figura 2).
