**Aviso de seguridad para el cliente MR040/25/S**

## **AVISO DE SEGURIDAD PARA EL CLIENTE**

### **Inspección del sistema de ventilación del imán**

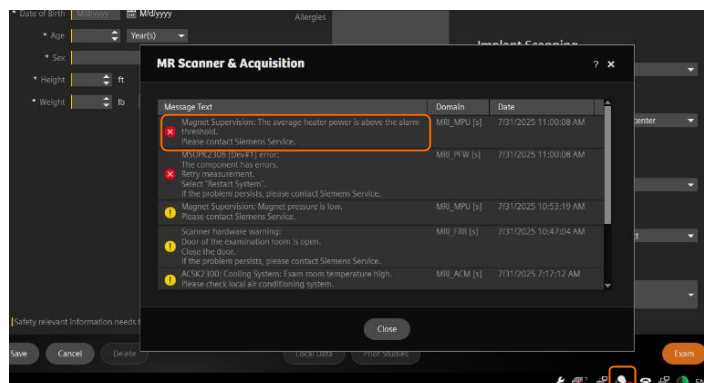
Posible error: la aparición de hielo puede provocar un bloqueo en el sistema de ventilación del imán.

En caso de extinción del imán (quench), el helio no podría escapar a través de las vías de ventilación diseñadas a tal efecto, lo que a su vez provocaría un aumento de presión en el circuito cerrado de contención de helio. Esta acumulación de presión puede llegar a romper el sistema de contención de helio, provocando una fuga de dicho gas en la sala de exploración.

**Figura 1.** Mensaje de error: «Supervisión del imán: La potencia media del calentador está por encima del umbral de alarma. Llame al Servicio Técnico de Siemens Healthineers.»

- Si aparece el mensaje de error mostrado en la **Figura 1** en el PC principal, **no reinicie el sistema**. Contacte con el servicio técnico de Siemens Healthineers.
