Aviso de Seguridad de Campo URGENTE

Sistemas Philips Allura

Possible pérdida de movimiento motorizado

04 sept 2025

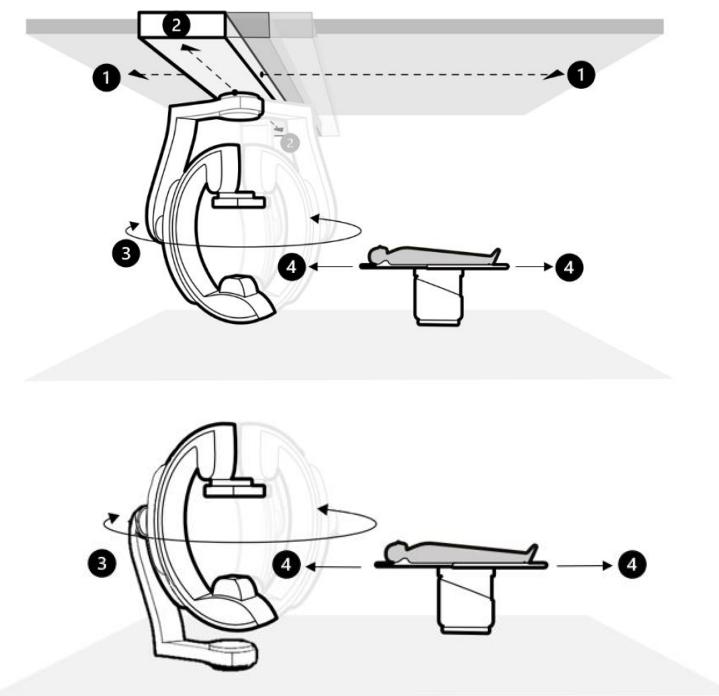
Figura 1: Movimientos manuales del sistema montado en el techo (arriba) y el sistema montado en el piso (abajo)

- Una vez finalizado el procedimiento, no utilice el sistema y póngase en contacto inmediatamente con su representante local de Philips.
- En caso de que no se disponga de movimientos motorizados, el soporte se puede reposicionar manualmente utilizando las empuñaduras y los controles de freno ubicados a ambos lados del soporte. Para los sistemas montados en el techo, están disponibles los movimientos manuales longitudinales (1), transversales (2) y de rotación (3) del soporte. Nota: El movimiento transversal del soporte (2) solo está disponible para sistemas montados en el techo con la opción FlexMove. Para los sistemas montados en el piso, solo están disponibles los movimientos de rotación (3) del soporte. La posición longitudinal (4) de la mesa se puede ajustar manualmente, cuando la mesa no está inclinada.

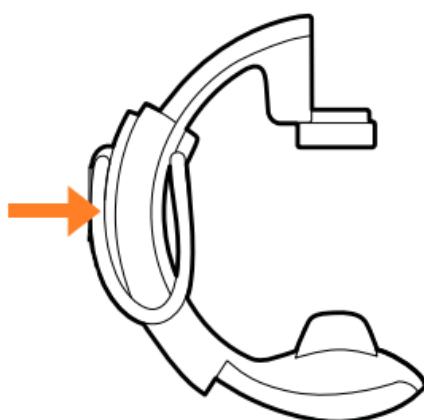
Figura 2: Etiqueta de Identificación del Sistema

El Código de Producto y la Descripción del Producto se pueden encontrar en la Etiqueta de Identificación del Sistema que se encuentra en el soporte del sistema (consulte la Figura 2).
