Departamento Nacional y de Referencia en Salud Ambiental

ESTUDIO ANÁLISIS DE LA CALIDAD DEL AGUA CRUDA EN SERVICIOS SANITARIOS RURALES DE LA REGIÓN METROPOLITANA

INSTITUTO DE SALUD PÚBLICA DE CHILE

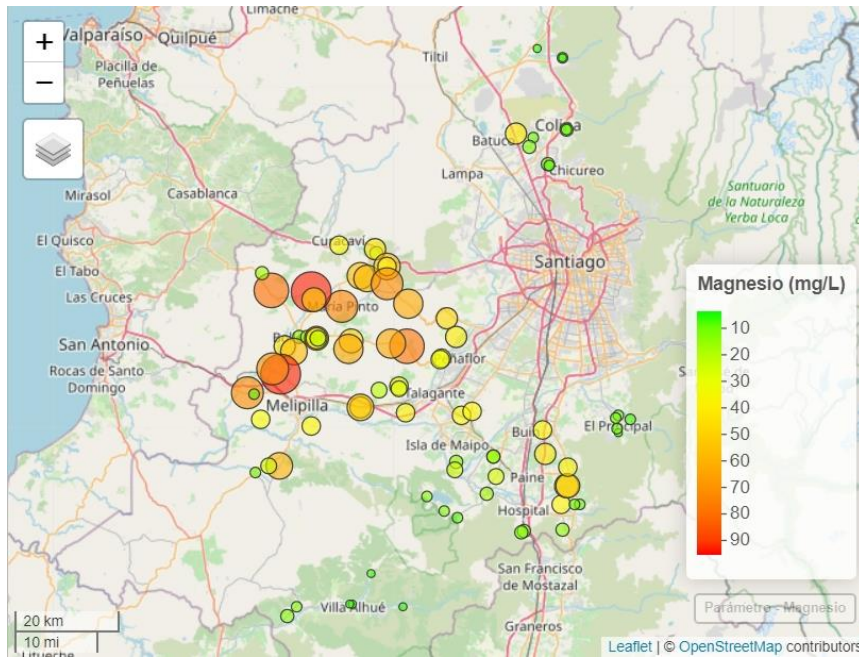
Anexo 13: Distribución de los resultados de concentración de magnesio en agua cruda de los servicios sanitarios rurales (SSR) de la Región Metropolitana (LMP: 125 mg/L).
