## **Aviso de Seguridad de Campo URGENTE**

### **Sistemas Allura Xper**

Deflector de aire faltante que puede resultar en la pérdida de la funcionalidad de imágenes (rayos X)

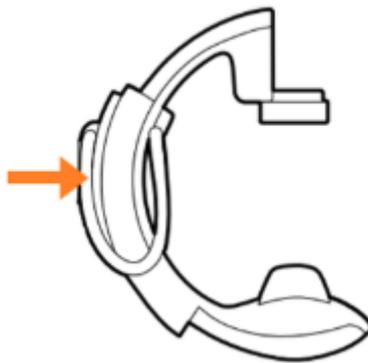
Figura 1: Etiqueta de Identificación del Sistema

El Código de Producto y la Descripción del Producto se pueden encontrar en la Etiqueta de Identificación del Sistema que se encuentra en el soporte del sistema (consulte la Figura 1).
