Aviso de Seguridad de Campo URGENTE

Sistemas Philips Allura Xper, Allura CV20 y Allura Centron

Possible pérdida de la función de adquisición de imágenes debido al agotamiento de la batería del BIOS

03-SEP-2025

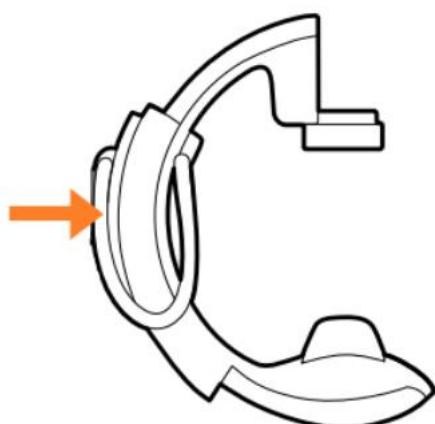
El Nombre de producto del sistema y el Número de modelo se pueden encontrar en la etiqueta de identificación del sistema que se encuentra en el soporte del sistema (Figura 1).

*Figura 1: Etiqueta de identificación del sistema***Uso previsto****Serie Allura Xper**
