Aviso de Seguridad de Campo URGENTE

Sistemas Philips Azurion R2.1.10 y R2.2.10

Possible pérdida de funcionalidad de imagen (rayos X), pérdida de movimiento motorizado, aparición de contenido de imagen incorrecto y/o pérdida de datos, lo que puede provocar un retraso o la interrupción del procedimiento y/o generar complicaciones durante el procedimiento.

12 dic 2025

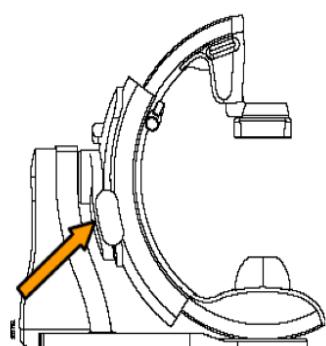
Figura 1: Etiqueta de identificación del sistema

El nombre del producto del sistema y el número de modelo se pueden encontrar en la etiqueta de identificación del sistema ubicada en el soporte del sistema (Figura 1). La versión de lanzamiento de software de los sistemas Philips Azurion se puede identificar durante el inicio del sistema (Figura 2).
